ULINE H-1784, H-8152
**DOUBLE SCISSOR
 LIFT TABLES**

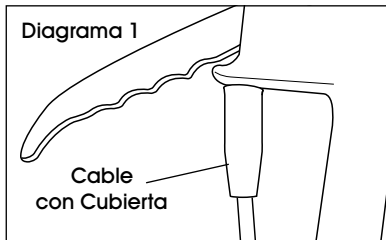
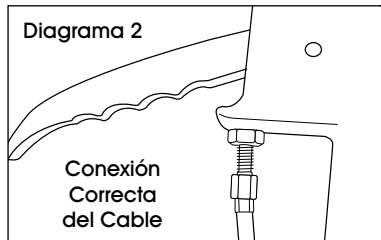
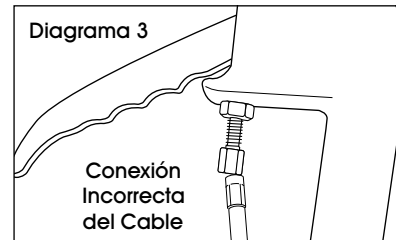
| PROBLEMA DE FUNCIONAMIENTO | CAUSAS | RECOMENDACIONES |
|---|---|---|
| La mesa no se eleva. | El cable podría estar desconectado. | Asegúrese de que el cable con el recubrimiento plateado termine dentro de la tuerca. (Vea Diagramas 1-3) |

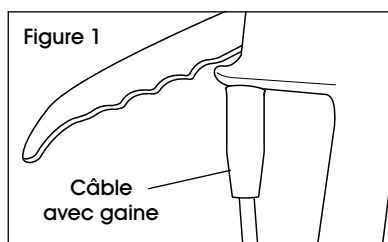
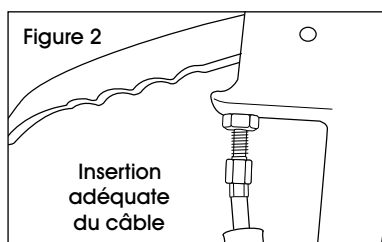
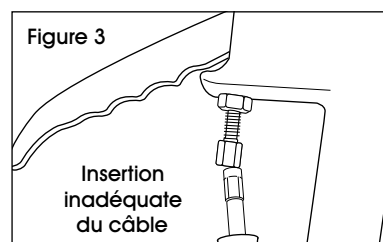
| PROBLÈME | CAUSES | RECOMMANDATIONS |
|---|---|---|
| La table ne s'élève pas. | Le câble est peut-être débranché. | Assurez-vous que le câble avec le manchon argenté est inséré dans l'écrou. (Voir Figures 1 à 3) |
