# ULINE H-8173, H-8174

## STAINLESS STEEL LIFT TABLE

### TROUBLESHOOTING

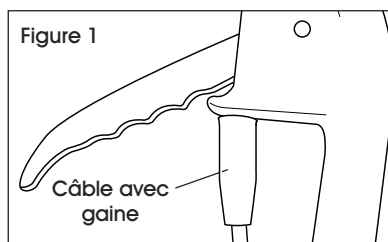
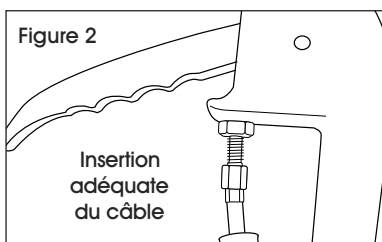
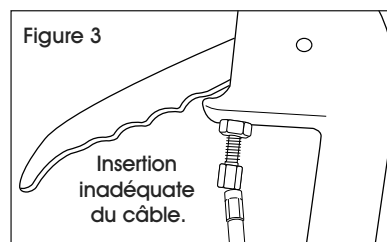
| PROBLÈME | CAUSES | RECOMMANDATIONS |
|---|---|---|
| La table ne s'élève pas. | Le câble est peut-être débranché. | Assurez-vous que le câble avec le manchon argenté est inséré dans l'écrou. (Voir Figures 1 à 3) |
